| DokumentID<br>1414374 | Version<br>1.0 | Status<br>Godkänt | Reg nr | Sida<br>1 (19) |

## Kravbild för oförstörande provning av kopparkapselns rör, lock och botten

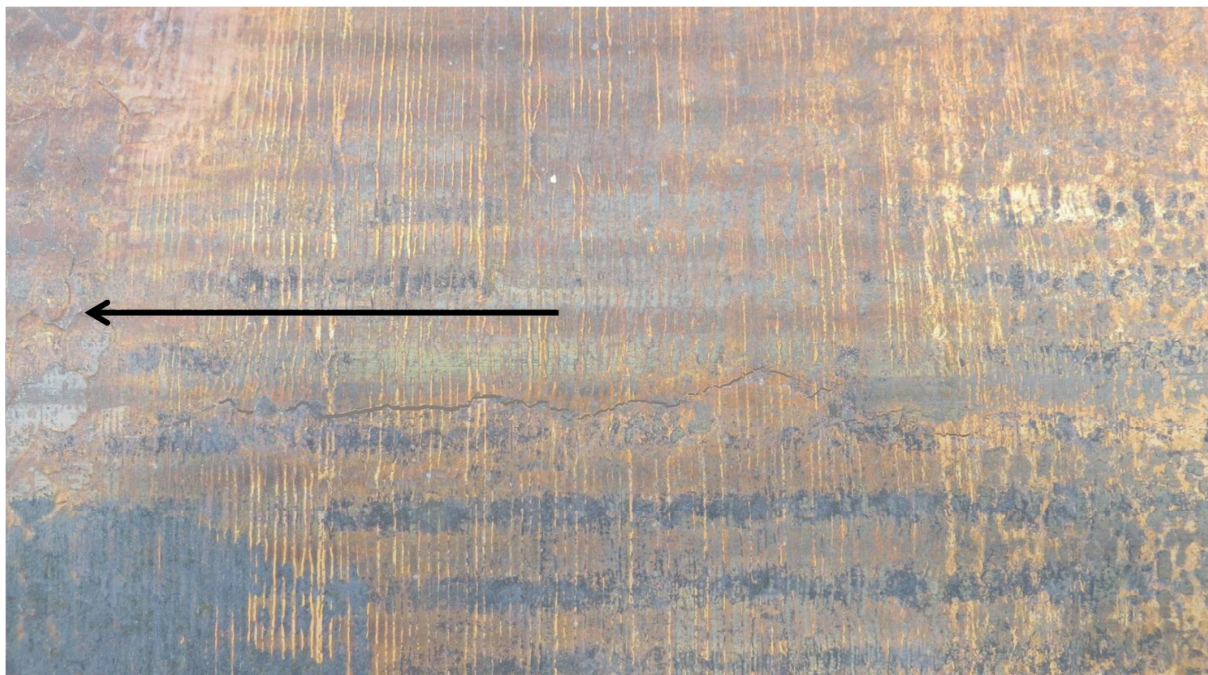
Kallflytningar kan uppstå när smält koppar tränger in mellan väggen på gjutformen och den stelnade kopparen. Kallflytningar har observerats vid flertal tillfällen på götets mantelyta, se exempel till vänster i figur 8-1 innan götet maskinbearbetats till slutlig dimension.

Observationer: Sprickor på götets mantelyta förekommer frekvent innan maskinbearbetning av götet, se exempel i Figur 8-1.

**Figur 8-1.** Typisk axiell ytspricka på mantelytan av koppargöt innan maskinbearbetning. Längden på defekten är ca 100 mm. Till vänster i fotot märks även kallflytningar vid pilens spets.

| Defekter och krav | | | | Krav vid inspektion | | | |
|---|---|---|---|---|---|---|---|
| Sprickor på mantelytan <sup>1,2)</sup> | Ytbrytande, mantelyta | Kan ge oxiderade områden i röret vilket reducerar väggjockleken | <10 mm djup från ytan | > 5 mm djup | | | < 5 mm |
| Kallflytningar <sup>2)</sup> | Ytbrytande, mantelyta | Kan ge oxiderade områden i röret vilket reducerar väggjockleken | <10 mm djup från ytan, inga krav på övrig utsträckning | > 5 mm djup | | | < 5 mm |

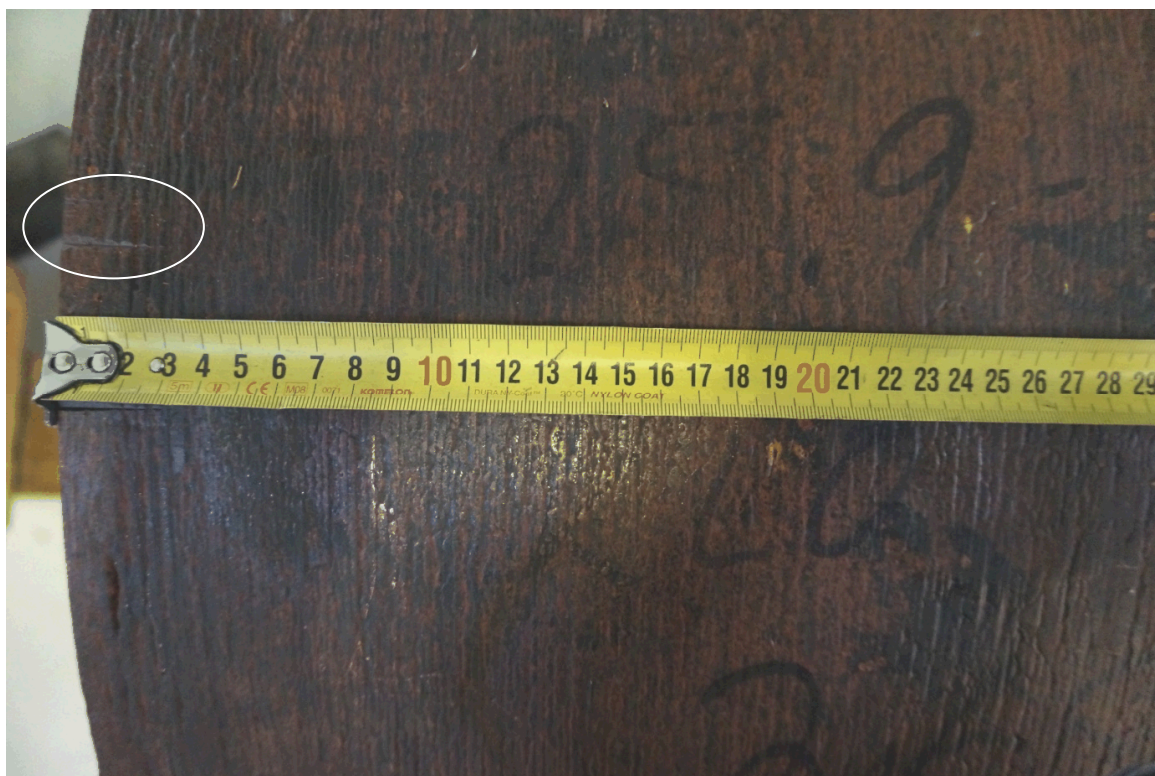
Kännetecknas av mekaniska skador på kopparytan. Se exempel i figur 8-2.

**Figur 8-2.** Hanteringsskada inringad ovanför måttbandet på koppargöt för rörtillverkning.

| Defekter och krav | | | | Krav vid inspektion | | | |
|---|---|---|---|---|---|---|---|
| Lokala plastificeringar och slagskador från felaktig hantering <sup>3)</sup> | Ytbrytande, götets mantelyta | Kan ge oxiderade områden i röret vilket reducerar väggjockleken | <25 mm djup från ytan | > 12 mm djup | | | < 12 mm |

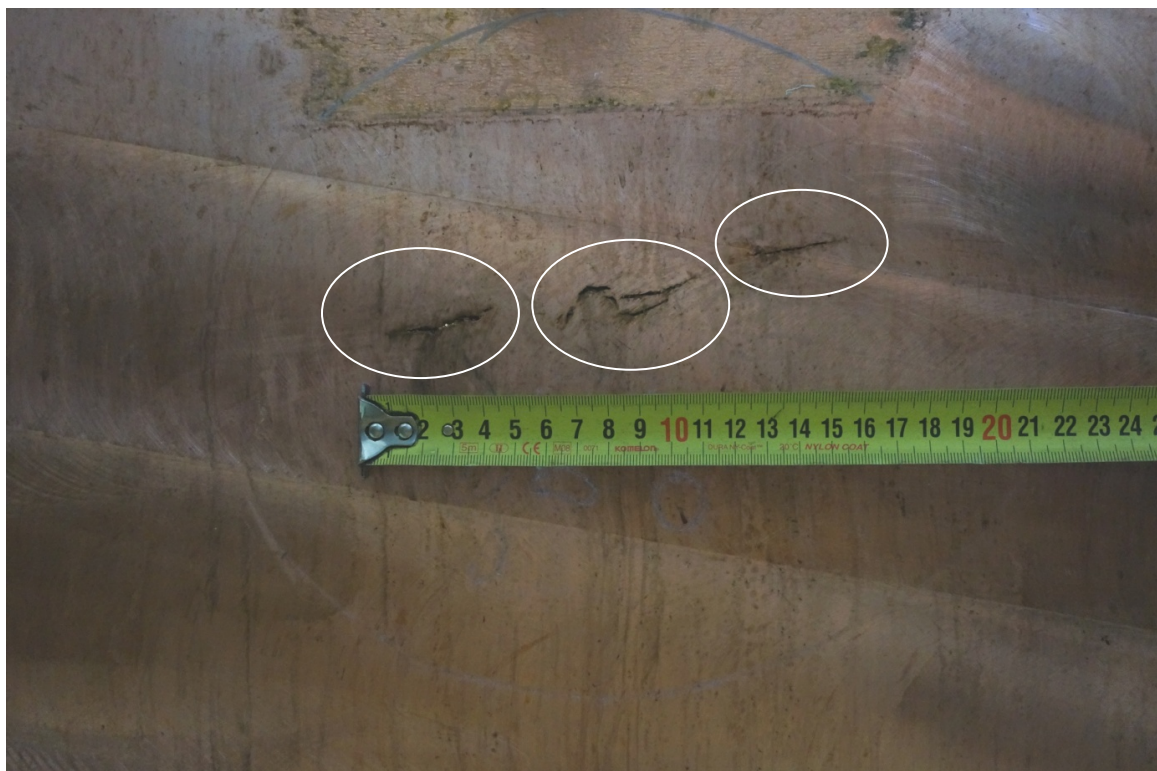
Observationer: Spider cracks är en form av axiella sprickor som förekommer frekvent i ändytor innan maskinbearbetning av götet, se exempel figur 8-3. Processteget hålning avlägsnar centrumdelen av götet vid rörtillverkning där "spider cracks" kan finnas. Detta förfarande ger en extra säkerhet mot denna typ av defekter.

**Figur 8-3.** Spider cracks som ringats in ovanför måttbandet på änden av koppargöt för tillverkning av rör.

| Defekter och krav | | | | Krav vid inspektion | | | |
|---|---|---|---|---|---|---|---|
| "Spider cracks" <sup>2)</sup> | Ytbrytande, ändtor | Kan ge oxiderade områden i röret vilket reducerar väggjockleken | <18 mm djup från ytan | > 9 mm djup | | | < 9 mm |

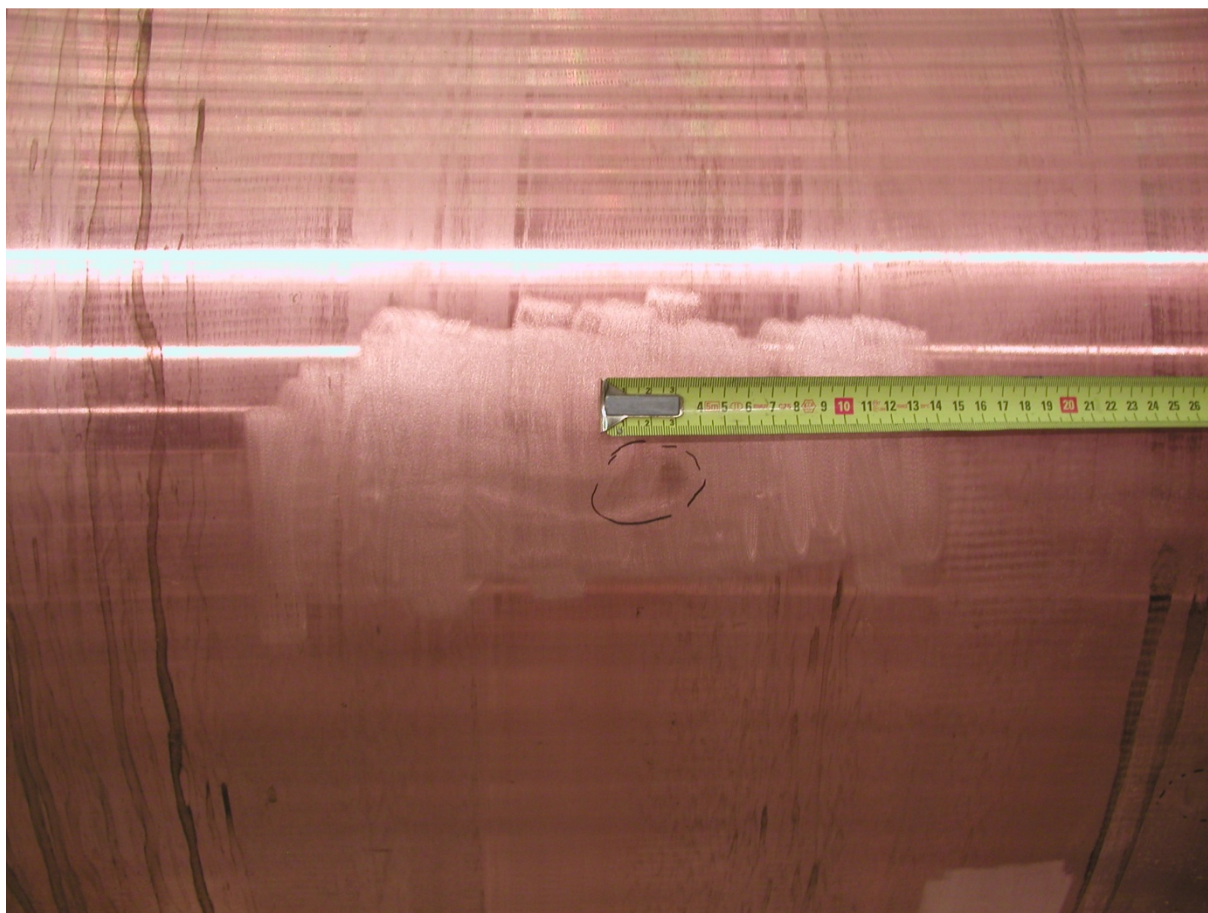
Observationer: Det har förekommit diverse ovarsam hantering vilket resulterat i intryck kopparen, se figur 8-4. Kopparens låga hårdhet gör att den lättare blir skadad av hantering än till exempel stål. Hanteringen av koppar kräver ändamålsenliga verktyg för detta och ett lämpligt handhavande vid hanteringen för att undvika denna typ av skador.

**Figur 8-4.** Hanteringsskada på kopparrör en del av skadan är inringad nedanför måttbandet.

| Defekter och acceptanskrav | | | | Krav vid inspektion | | | |
|---|---|---|---|---|---|---|---|
| Lokal plasticering pga slagskador och felaktig hantering <sup>2,4)</sup> | Ytbrytande, rörets mantelyta | Reducerar korrosionsbarriären lokalt och ger upphov till lokal kallbearbetning. | <10 mm djup | Detektera defekter med en radiell utbredning >5 mm | Nej | Nej | < 5 mm |

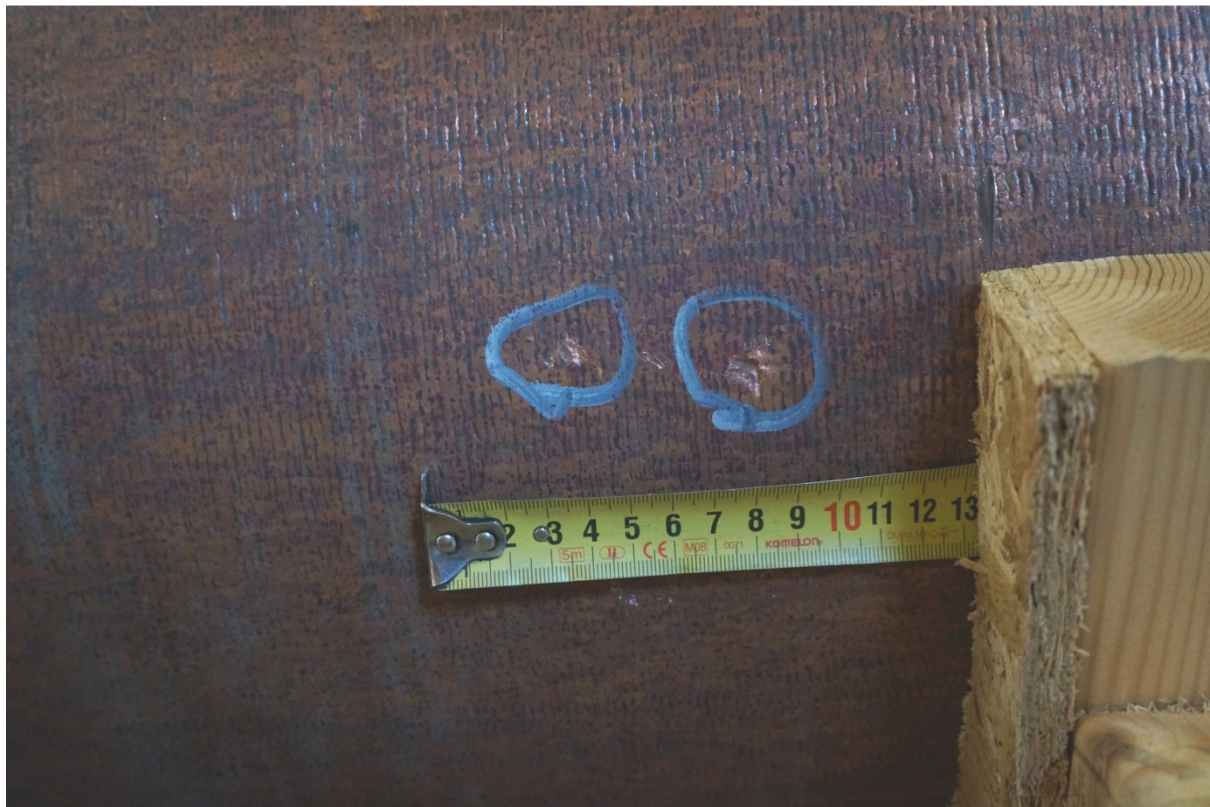
Kan uppstå på grund av ovarsam hantering. Se exempel i figur 9-1.

**Figur 9-1.** Hanteringsskador som ringats in på mantelytan på ett lockgöt.

| Defekt och acceptanskrav | | | | Inspektionskrav | | | |
|---|---|---|---|---|---|---|---|
| Lokala plastificeringar och slagskador <sup>3)</sup> | Ytbrytande, mantelyta | Kan ge oxiderade områden i komponenten vilket reducerar korrosionsbarriären | Djup <6,5 mm | Djup > 3 mm | | | Djup < 3 mm, |

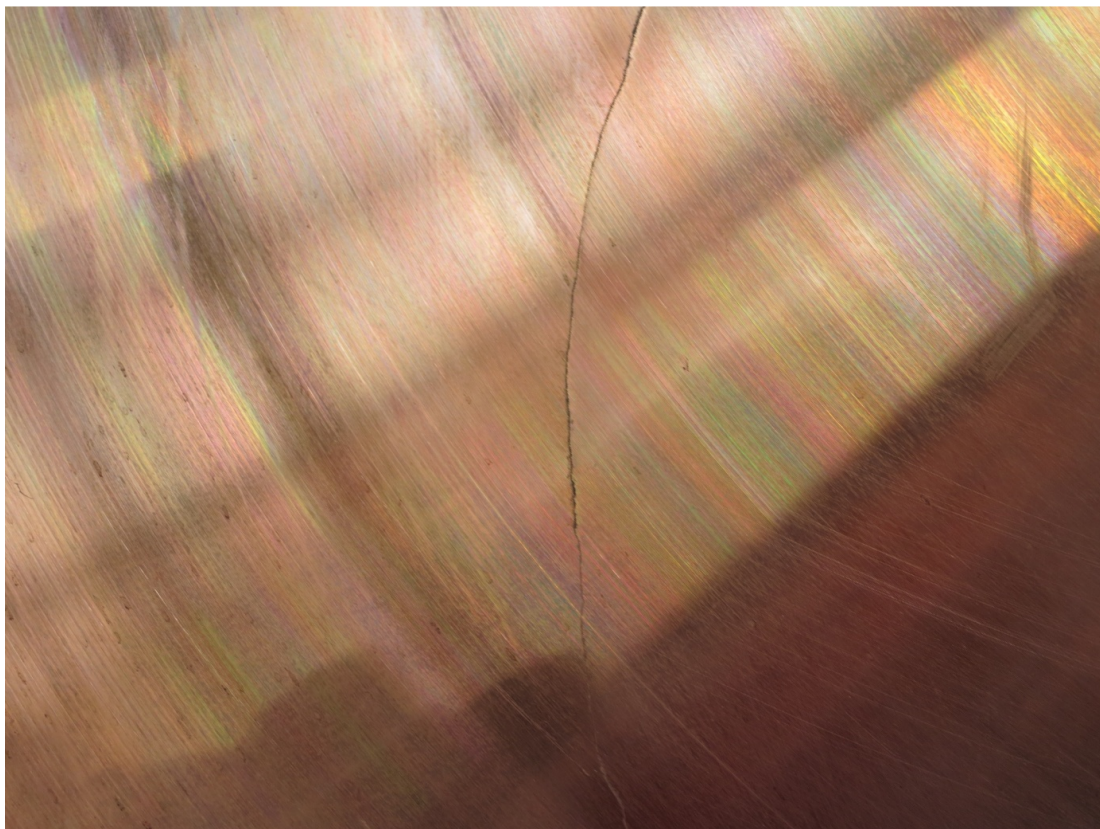
Smidesveck har förekommit vid vissa smidesförsök. Orsaken till defektbildningen är känd och den bör kunna undvikas som följd av vidareutveckling av smidesprocessen. Smidesveckan bedöms inte uppstå vid normalt förfarande av smidesprocessen, se figur 9-3.

**Figur 9-2.** Smidesveck på undersida av kopparlock.

| Defekter och acceptanskrav | | | | Inspektionskrav | | | |
|---|---|---|---|---|---|---|---|
| Smidesveck <sup>2)</sup> | Ytbrytande, Den plana under- och översidan på komponenten | Reduktion av korrosionsbarriären | | | | | |

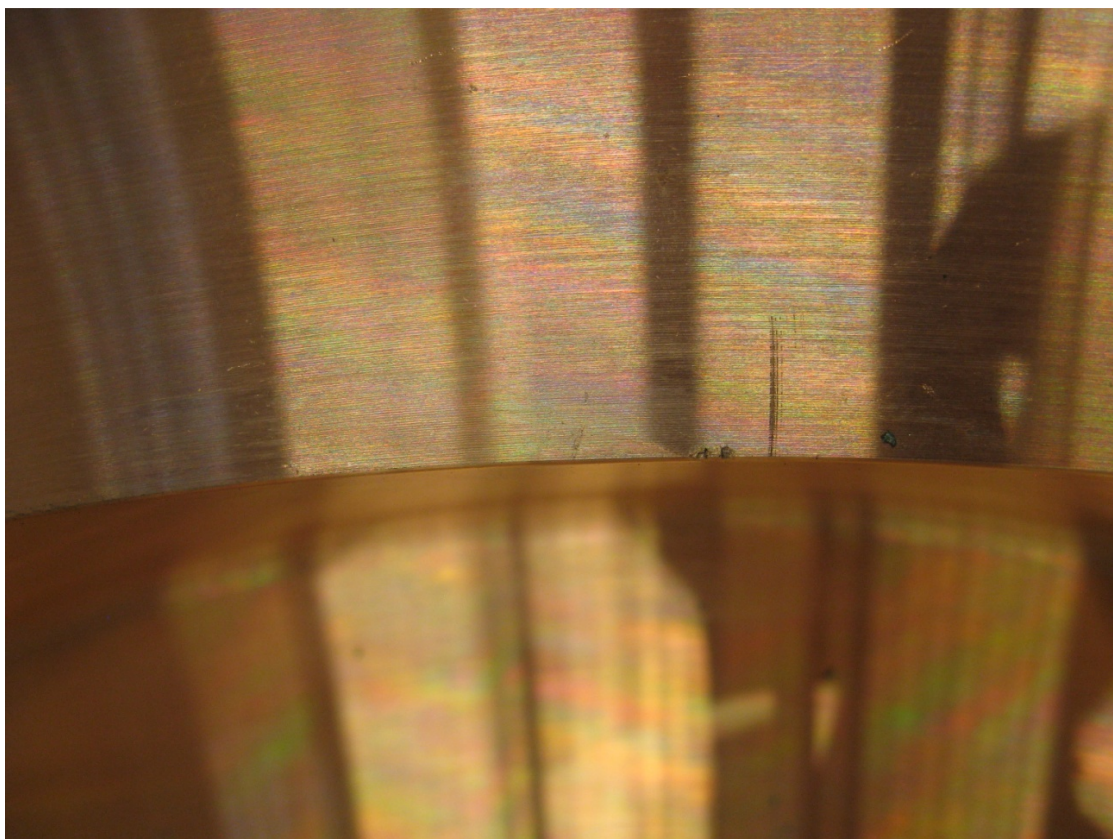
Observationer: Diverse ovarsam hantering har förekommit vilket resulterat i intryck kopparen, se figur 9-2. Kopparens låga hårdhet gör att den lättare blir skadad av hantering än till exempel stål.

**Figur 9-3.** Hanteringsskada på lockets fläns.

| Defekter och acceptanskrav | | | | Inspektionskrav | | | |
|---|---|---|---|---|---|---|---|
| Lokala plasticeringar och slagskador från felaktig hantering efter smidning och intryckning av främmande partiklar <sup>3,6)</sup> | Ytbrytande, hela komponentens yta | Reduktion av korrosionsbarriären samt lokal kallbearbetning. | | | | | |

Hantering av koppar kräver ändamålsenliga verktyg för detta och ett lämpligt handhavande vid hanteringen.
