Ett udda städuppdrag

Renade tre miljoner liter vatten

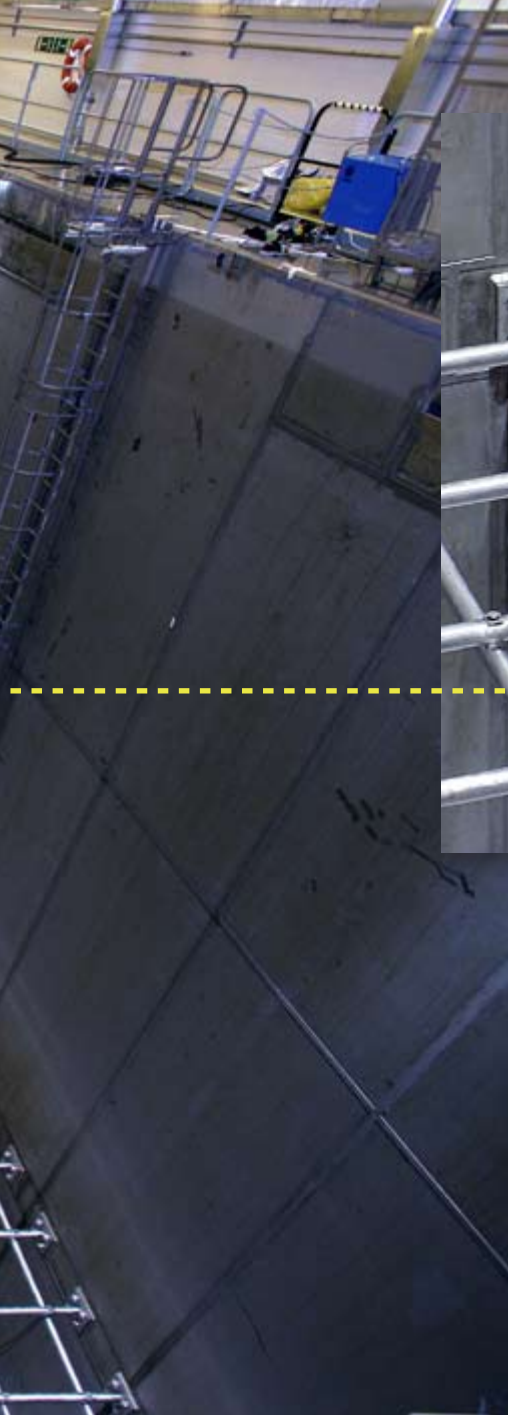
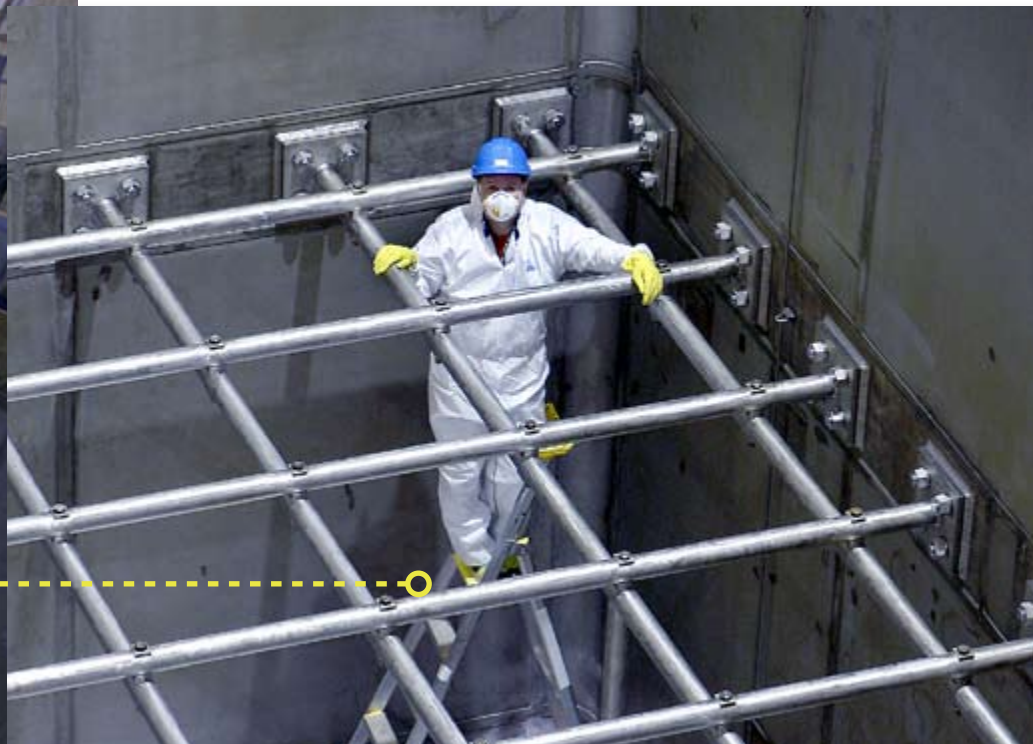
En hel bassäng har tömts på både bränsle och vatten. Längst ner i högra hörnet av bassängen står Stefan Nordh som ansvarat för saneringen av den tömda bassängen.

Under tiden bassängerna tömdes och framför allt efteråt tvättades väggarna och golvet med högtrycksvätt. Därefter vidtog ett omfattande arbete med att undersöka de kilometervisa svetsfogarna i bassängen.

– Vi har ju tömt bassängen för att kontrollera att den håller för ytterligare 100 års drift och därför ville vi också se hur svetsfogarna mår och om de behöver för-

stärkas. Av det vi sett hittills så är de i bra skick, berättar Peter Lindström.

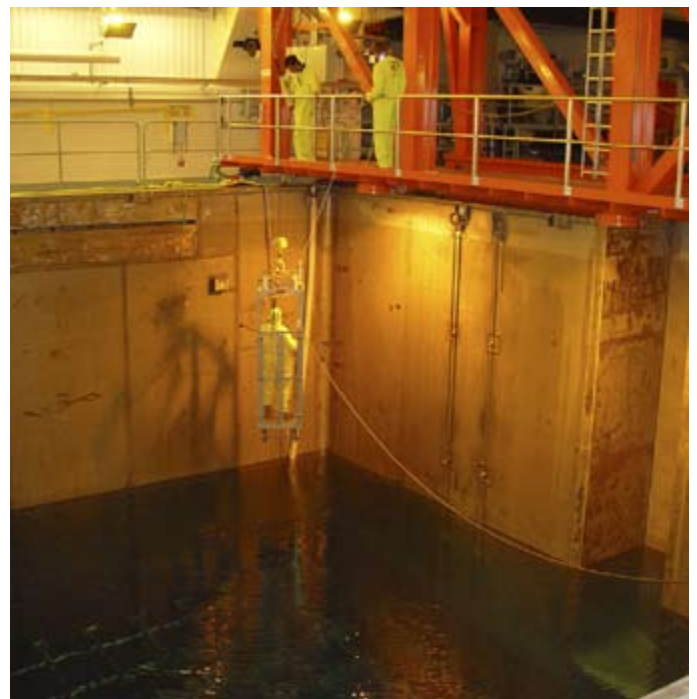
När mellanlagrets bassäng tömdes tvättades smuts, bl a bakteriebeläggningar, bort från väggarna med högttrycksvätt (t h). När det mesta vattnet var tömt kunde personalen på mellanlagret skrapa bort den sista sörjan på botten (t v).

– Men det lossnar väldigt lite radioaktiva partiklar från bränslet så när det var en decimeter vatten kvar på botten kunde vi utan risk, och till och med utan strålskydd, gå ner där och skrapa bort de sista resterna, berättar Stefan Nordh som ansvarat för tömningen och saneringen.
