# Ansökan om tillstånd enligt miljöbalken – komplettering juli 2016

# Marin inventering av vegetation och fauna på havsbottenarna vid SFR, Forsmark 2012

Undersökningar inför utbyggnad av området.

November 2012

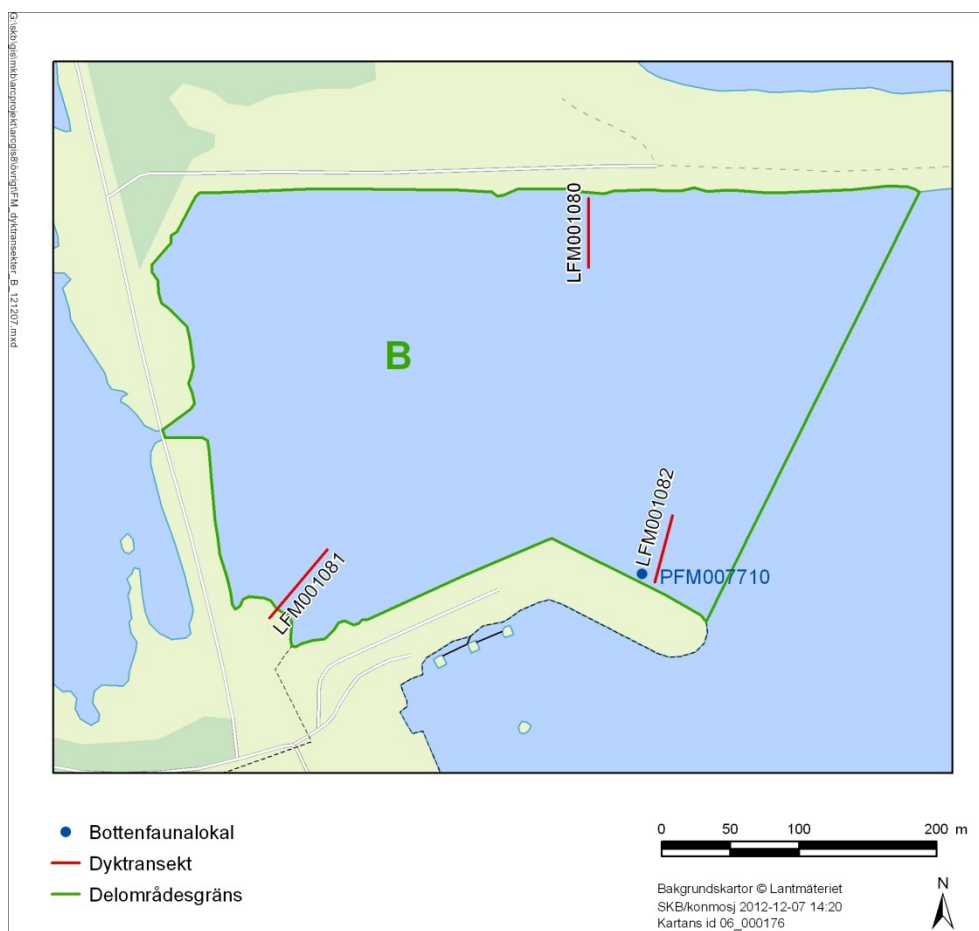
Figur 4c. Delområde B. De tre inventerade transekterna (LFM001080, LFM001081 och LFM001082) är markerade. I kartan visas även bottenfaunalokalen PFM007710.

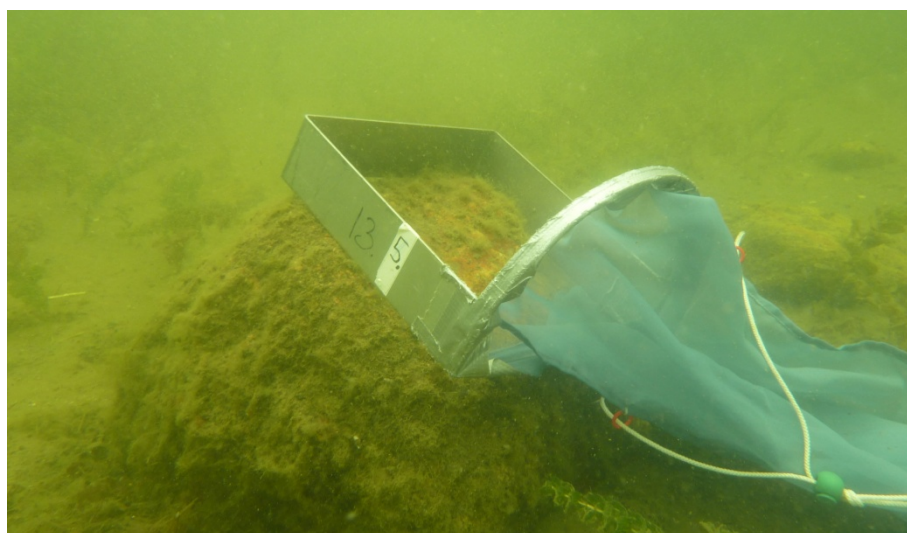
Vid provtagningen användes 20x20 cm metallramar, där en sida har en med en tygpåse (maskstrl < 0,5 mm) (Figur 7). Ramarna placerades på botten och innehållet i ramen skrapades in i påsen med hjälp av en japanspackel. Metoden följer standardmetodiken för den nationella miljöövervakningen av vegetationsklädda bottenar på Svenska ostkusten (Naturvårdsverket 2004).

Figur 7. Provtagningsram placerad på ett block.

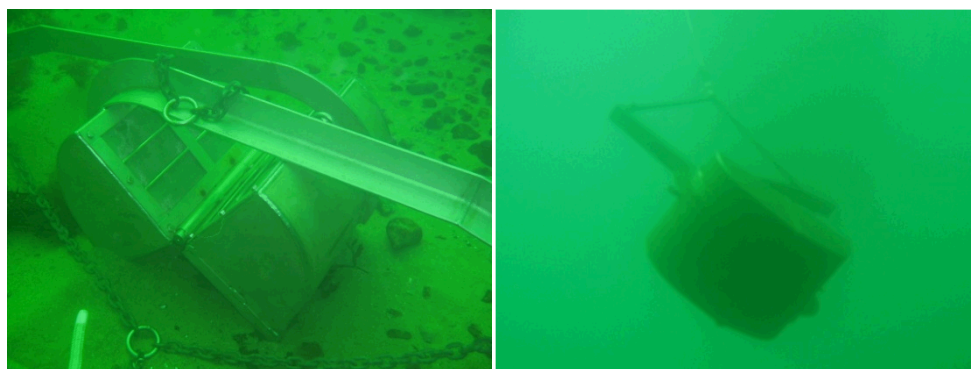
Provtagaren (vikt ca 20 kg) sänks ned till botten där den sjunker ned en bit i botten och tar med sig ett hugg upp. Åter uppe i båten töms provtagaren omedelbart i ett stort såll (maskstrl 1 mm) och provet sållas direkt i fält. Det som blir kvar i sållet (djur, småsten mm) förs över till en burk och konserveras med etanol till en 70 % spritlösning. På lab räknas och artbestäms alla djur i proverna.

Figur 8. V: van Veen provtagaren i provtagningsläge. H: van Veen provtagaren på väg upp med fylld skopa.

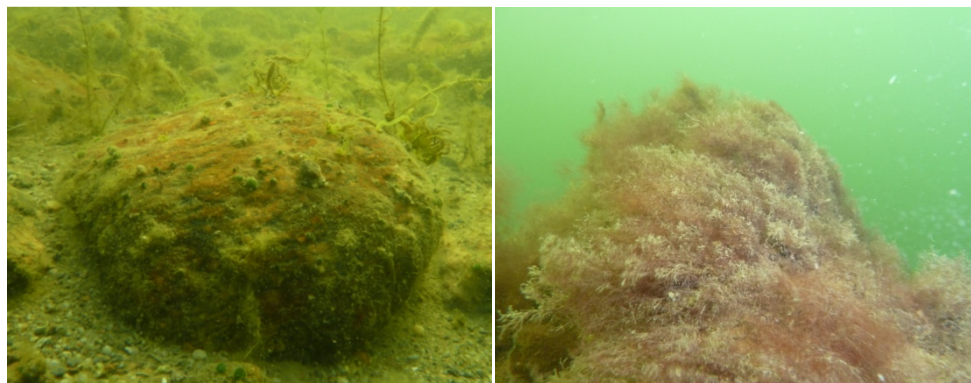
Figur 10. V: Block med glesa fintrådiga alger i delområde A. H: Frodigt rödalgsbälte på block i delområde C.

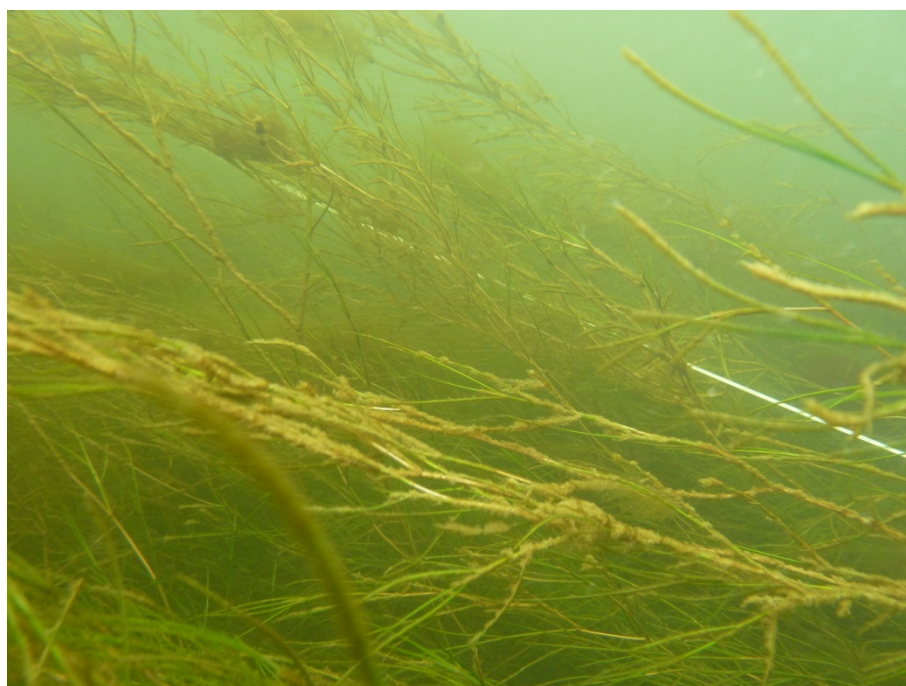
Figur 13. Mossdjuren *Electra crustulenta* bildar en vit skorpa på borstnaten som växte i tät bestånd på transekt LFM001110, delområde C.

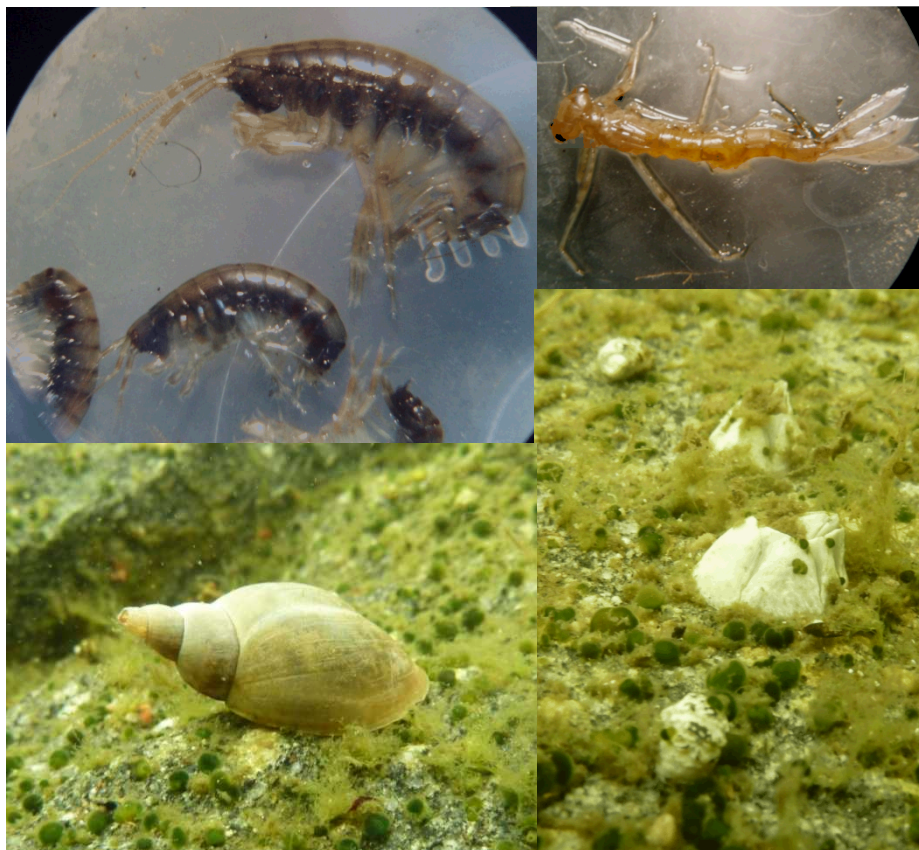
Figur 15. Några djur som förekommer på vegetationsklädda bottenar. Öv: tångmärlor (*Gammarus spp*), Öh: trolsländelarv (*Trichoptera sp*), Nv: dammsnäcka (*Lymnea stagnalis*), Nh: havstulpaner (*Balanus improvisus*) och båtsnäcka (*Theodoxus fluviatilis*).

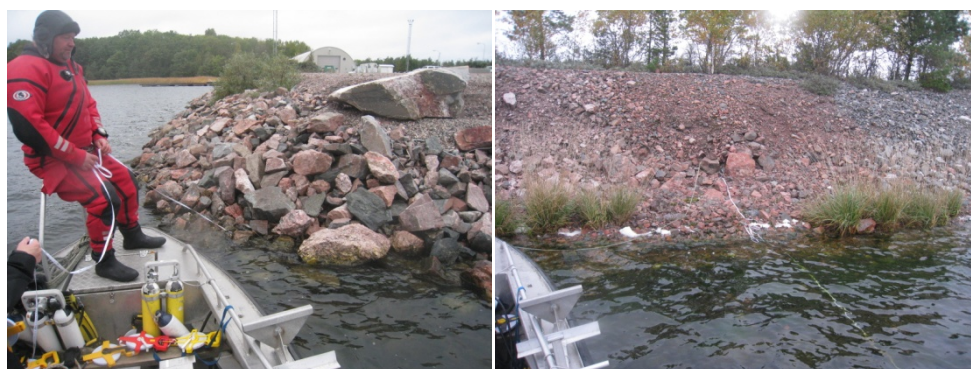
Stränderna i delområde C är dessutom till största delen konstgjorda. Området ligger även i anslutning till hamnen och en mindre brygga men påverkan från dessa är sannolikt normalt små.

Figur 20. Konstgjorda stränder vid transekt LFM001110 och transekt LFM001080 i delområde C respektive B.

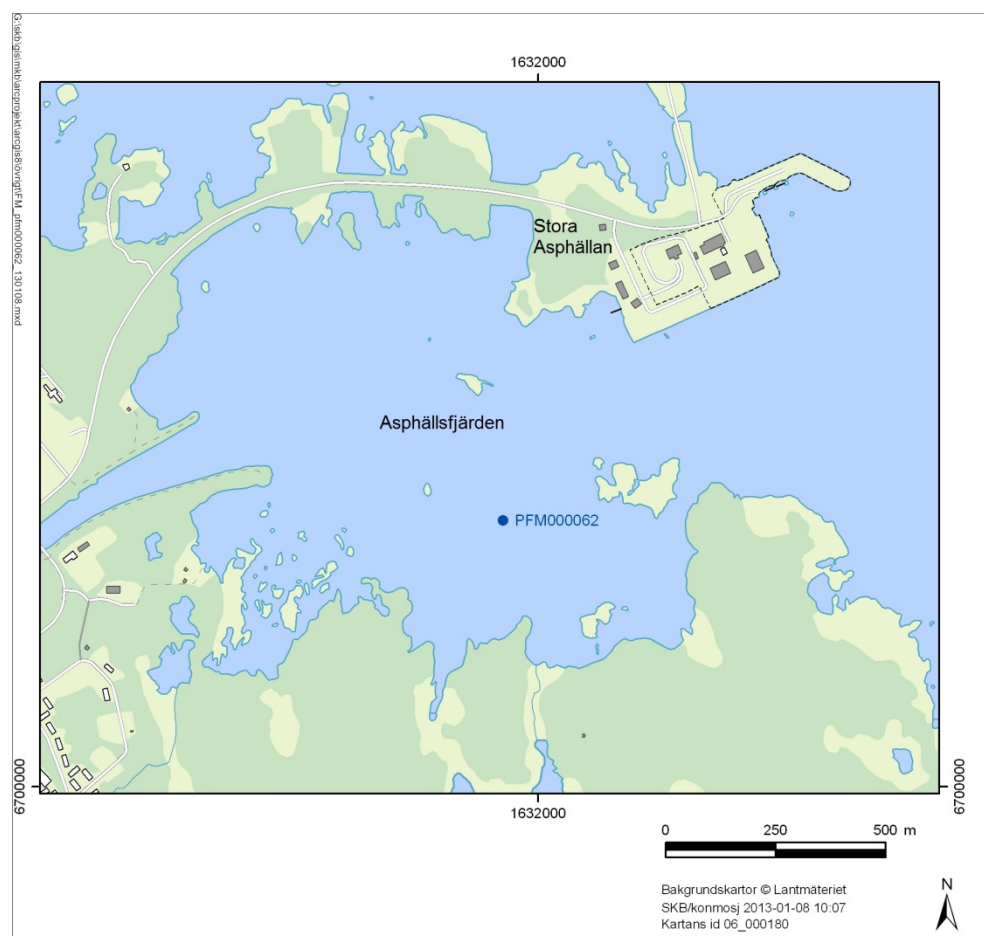
*Figur 21. Karta över Asphällsfjärden med moniteringspunkten för ytvatten PFM000062 markerad. Till vänster syns inloppet till kylvattenkanalen till kärnkraftverket.*

naturvärdesbedömning grundar sig på mätdata från en övervakningsstation för ytvatten i fjärden (PFM000062) samt flera äldre undersökningar.

**Mänsklig påverkan** i Asphällsfjärden utgörs av den starka strömmen skapad av insuget av kylvatten till kärnkraftverket. En del av fjärdens stränder kring SFR halvön samt vid inloppet till kylvattenkanalen är även konstgjorda eller har modifierats. Bebyggelse nära stranden, inklusive en mindre brygga, finns vid SFR. I en vik ligger även ett mindre reningsverk.

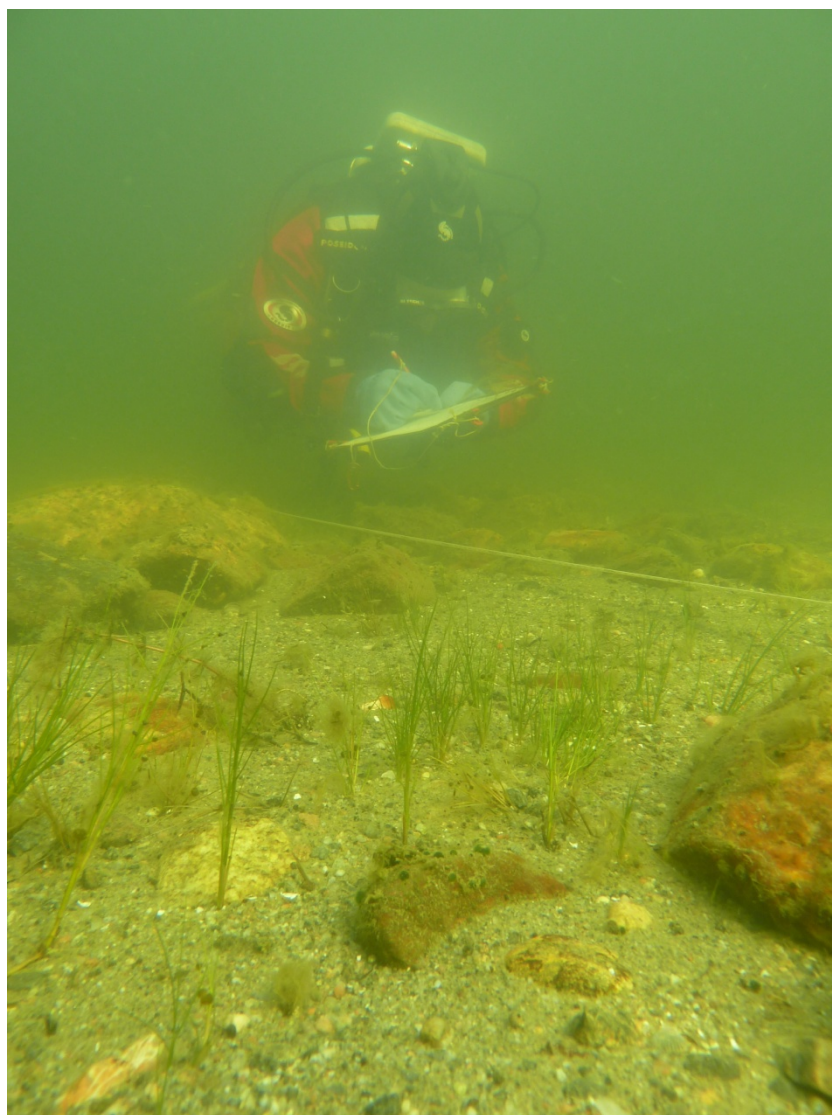
*Figur 23. Transektinventering pågår i delområde A.*

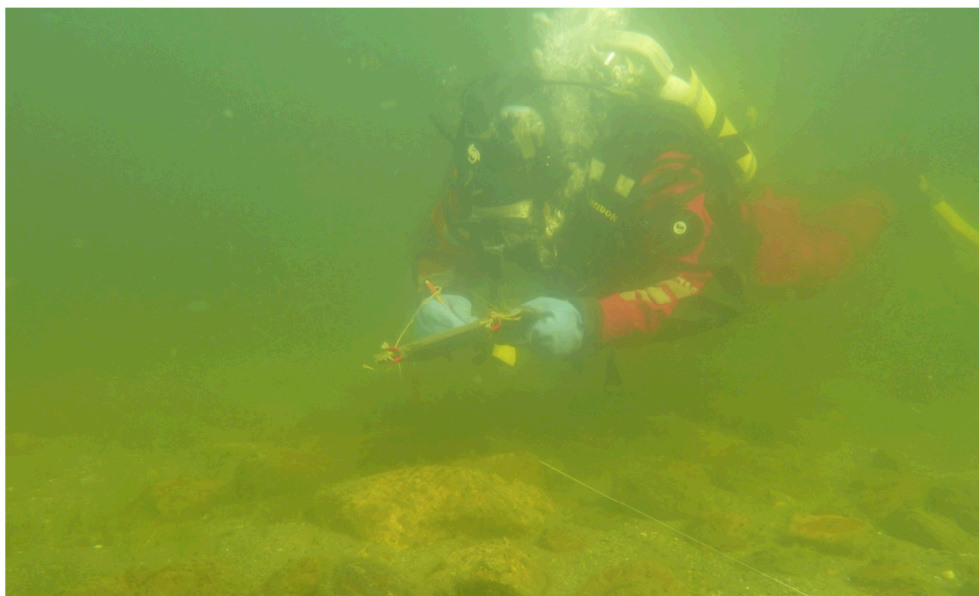
*Figur 2:2. Dykare antecknar skattningar av täckningsgrad för vegetation och botten typ.*

vegetationssammansättning, täckningsgrad och djuputbredning. Metodiken följer standarden för den nationella miljöövervakningen av vegetationsklädda bottenar (Naturvårdsverket 2004).

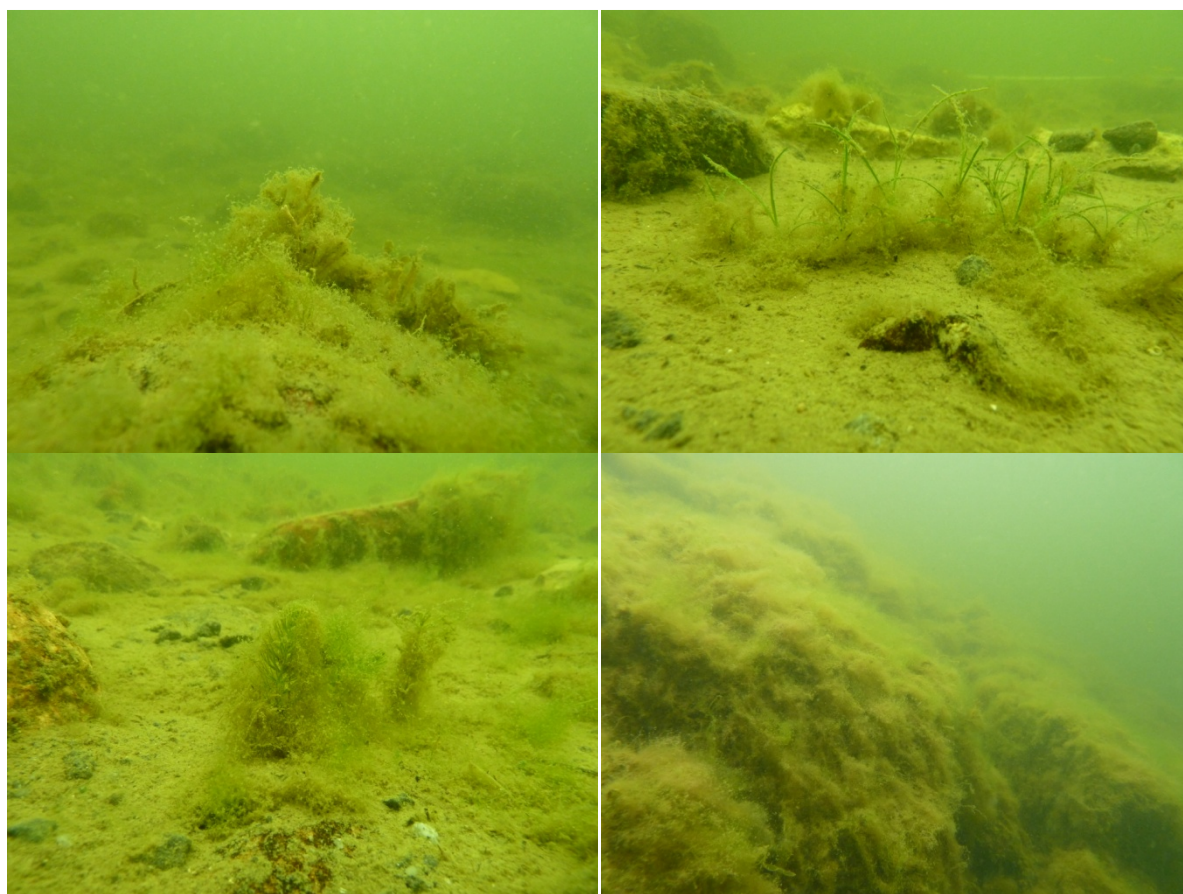
Bild 8:4. Transekt LFM001080. Öv: Smaltång med påväxt av fintrådiga alger på block, ca 3 m djup. Öh: Hårsärv på sandpartier, 3-4 m djup. Nv: Små slingor med fintrådig påväxt. Nh: Grund blockbotten med fintrådiga alger, främst brunslick och grönslick.

På transekten observerades endast 16 växttaxa, varav åtta makroalger, en kransalg och sju kärlväxter. Transekten bedömdes ha ett *visst* naturvärde.
